Projet PiséDurable

Rapport final

Date : 15/11/2017

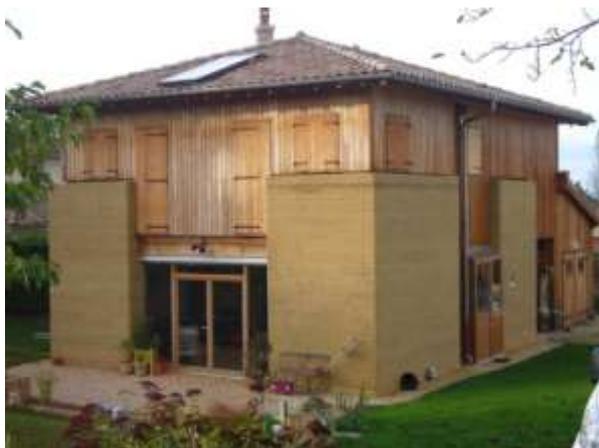
Figure 1 : Maison à Chasselay, (Rhône) construite en 2010.

Afin d'étudier le comportement réel, « en service », des habitations en terre, nous nous sommes appuyés sur deux maisons individuelles, construites en 2010 (Figure 1) et 2011 (Figure 2).

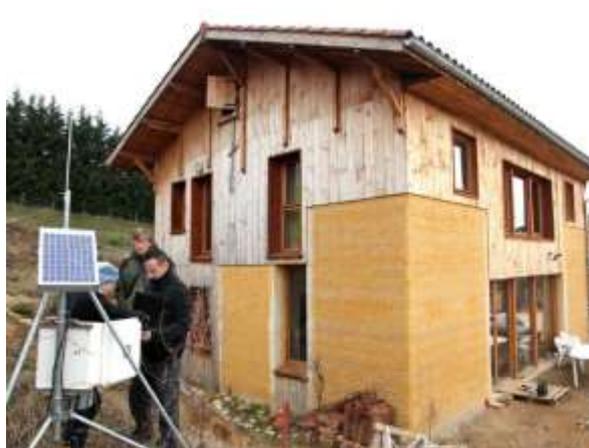
Figure 2 : relevé des données de la maison de St Antoine (Isère), construite en 2011.

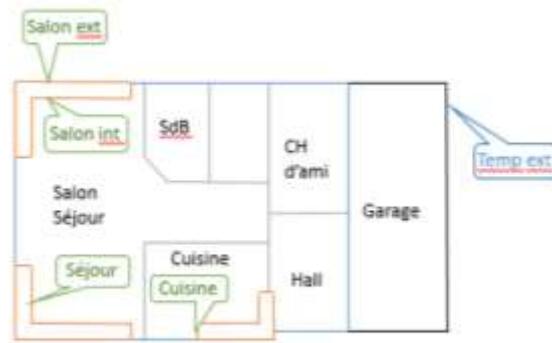
Figure 3. Plan d'instrumentation du rez-de-chaussée de la maison de Chasselay

Le plan d'instrumentation est reporté aux Figures 3 et 4. Le capteur de température et humidité relative extérieur est placé en paroi nord. Ce positionnement a été choisi afin de limiter les effets du rayonnement solaire sur les mesures. Pour comparaison, un autre capteur extérieur a été placé en paroi ouest (noté « salon ext » sur la Figure 3).

Afin d'étudier l'impact de la production d'humidité sur les températures, des capteurs ont été placés dans la salle de bain et dans la cuisine, qui sont les pièces dans lesquelles la production d'humidité est susceptible d'être la plus importante.

Enfin, deux capteurs ont été placés dans le salon et un capteur a été placé dans chaque chambre, l'une étant constamment occupée et l'autre quasiment jamais. Cette seconde chambre (« CH2 ») n'est d'ailleurs quasiment jamais chauffée et est donc très humide en hiver.

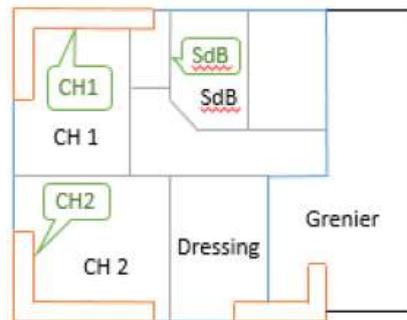
Figure 4. Plan d'instrumentation du 1^{er} étage de la maison de Chasselay

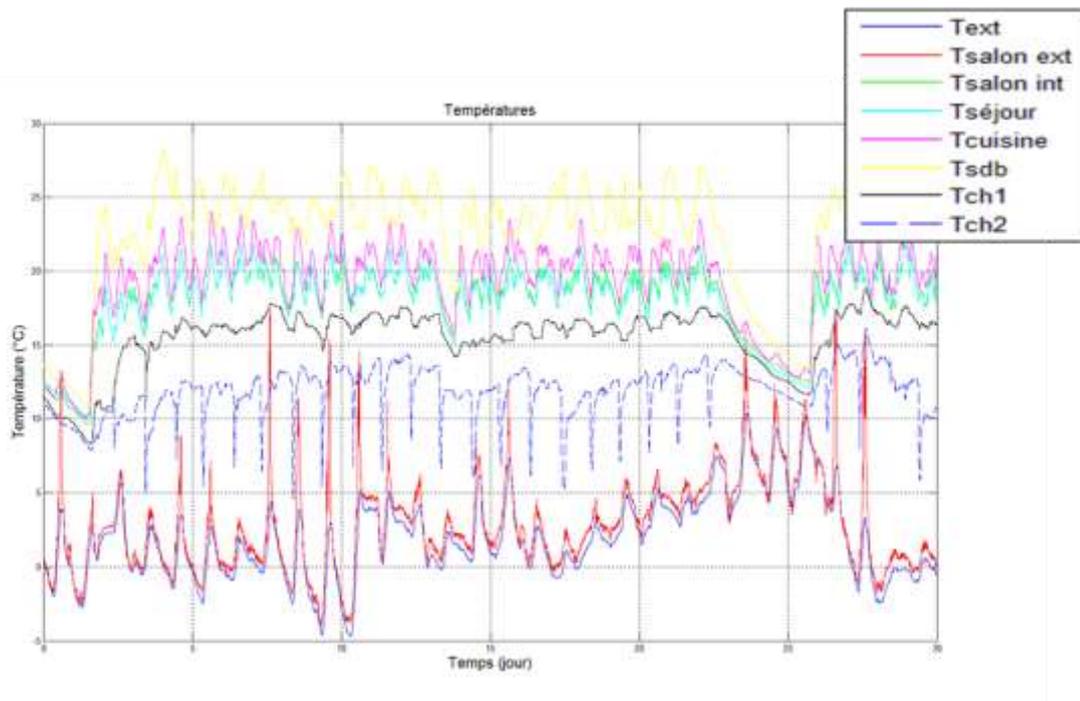
Figure 5. Evolution des températures extérieures et dans les pièces instrumentées entre le 1 décembre et le 30 décembre 2016.

Cette forte inertie thermique est également visible entre le 22 et le 26 décembre 2017, période pendant laquelle la maison était non habitée et non chauffée, et pour laquelle on observe une décroissance en température de 20°C à 13°C en 4 jours alors que les températures extérieures oscillent entre 5°C et 10°C. L'analyse de l'humidité relative durant cette période est également intéressante. En effet, alors qu'il serait normal d'observer une hausse sensible de l'humidité relative durant cette période, due au refroidissement général de la maison, cette dernière reste stable entre 50% et 60%, mis à part pour la chambre 2 et la salle de bain pour lesquelles le comportement est différent du fait de leur utilisation (pièces très humides en temps normal car la chambre 2 n'est pas chauffée et la salle de bain dispose d'une importante source d'humidité). Ce phénomène de tampon hydrique particulièrement intéressant est également mis en évidence par l'analyse des courbes de pression de vapeur. En condition normale d'exploitation, la pression de vapeur à l'intérieur de l'habitation est

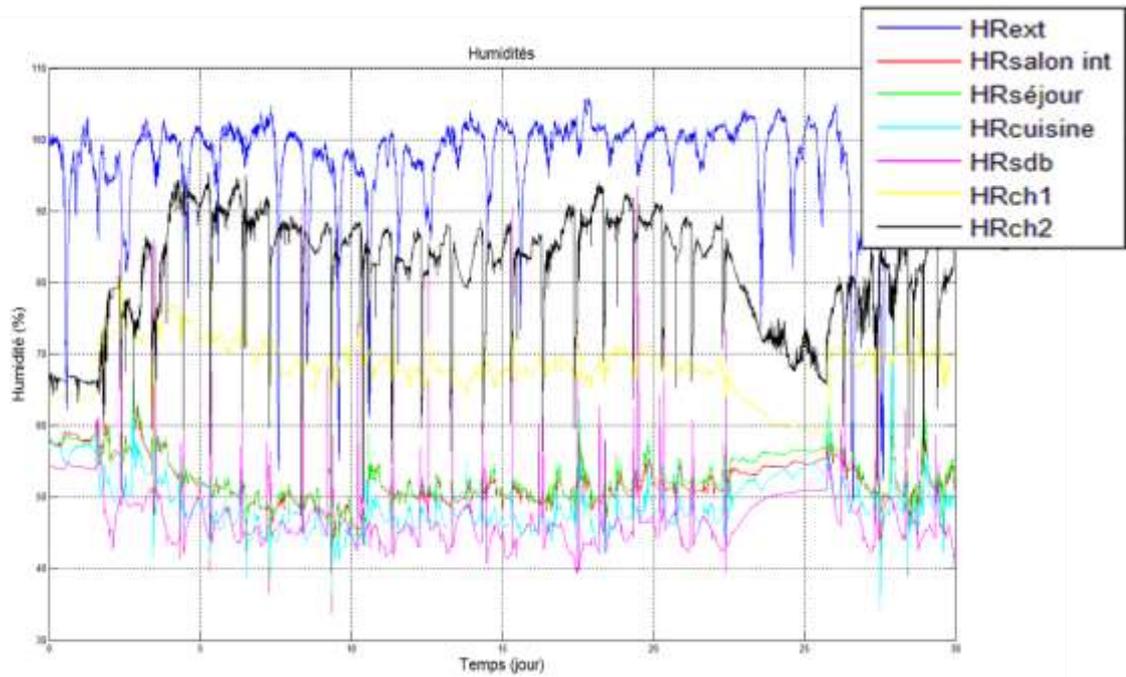
Figure 6. Evolution des humidités relatives extérieures et dans les pièces instrumentées entre le 1 décembre et le 30 décembre 2016.

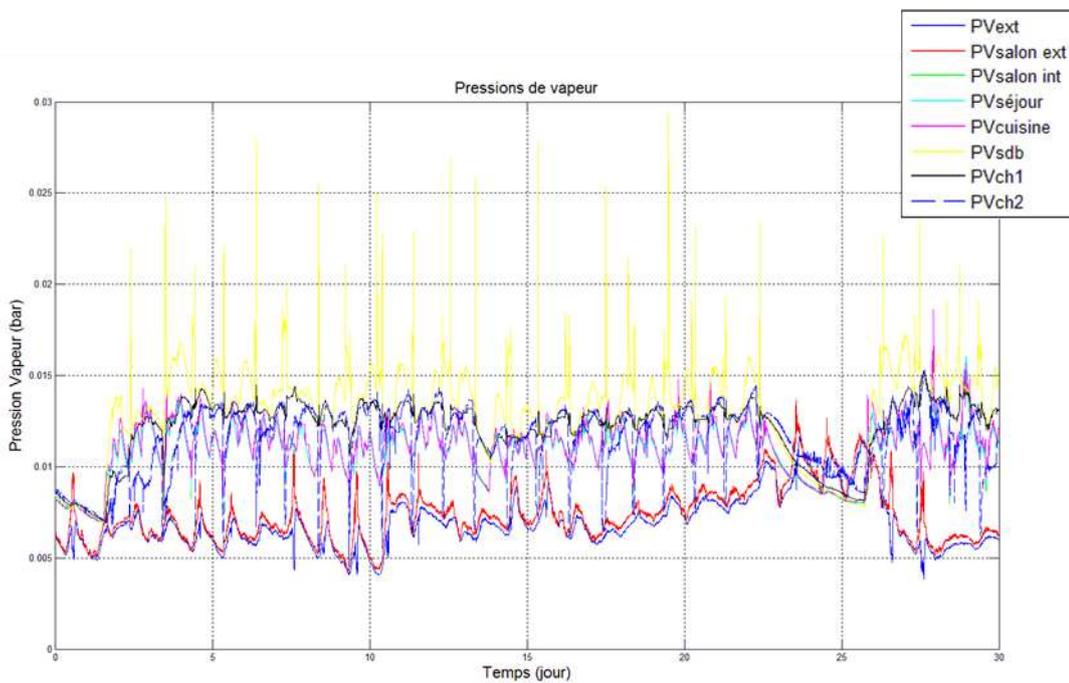
Figure 7. Evolution des pressions de vapeur extérieures et dans les pièces instrumentées entre le 1 décembre et le 30 décembre 2016.

supérieure à la pression de vapeur à l'extérieur. Ce point n'est pas surprenant car l'occupation d'une maison est génératrice d'humidité. Cependant, lors de la phase de non-occupation, la pression de vapeur intérieure devient inférieure à la pression de vapeur extérieure, ce qui met en évidence la présence de puits d'humidité au sein de la maison, ce qui évite à l'humidité relative de prendre des valeurs trop importantes.

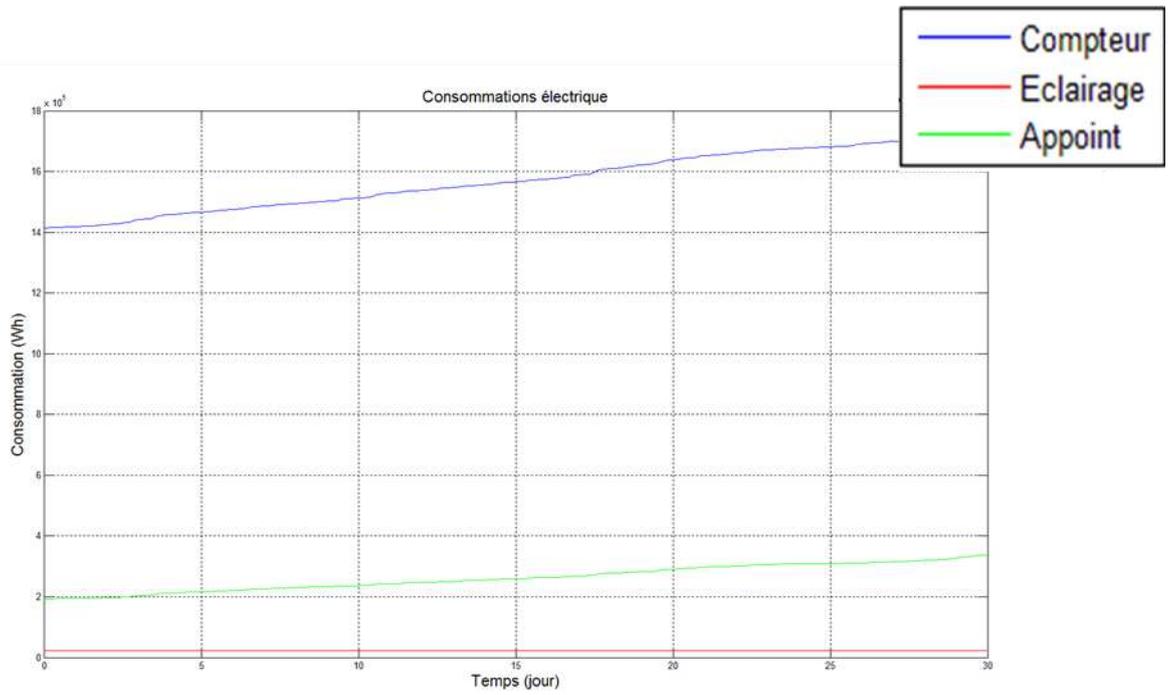
Figure 8. Evolution des consommations électriques entre le 1 décembre et le 30 décembre 2016.

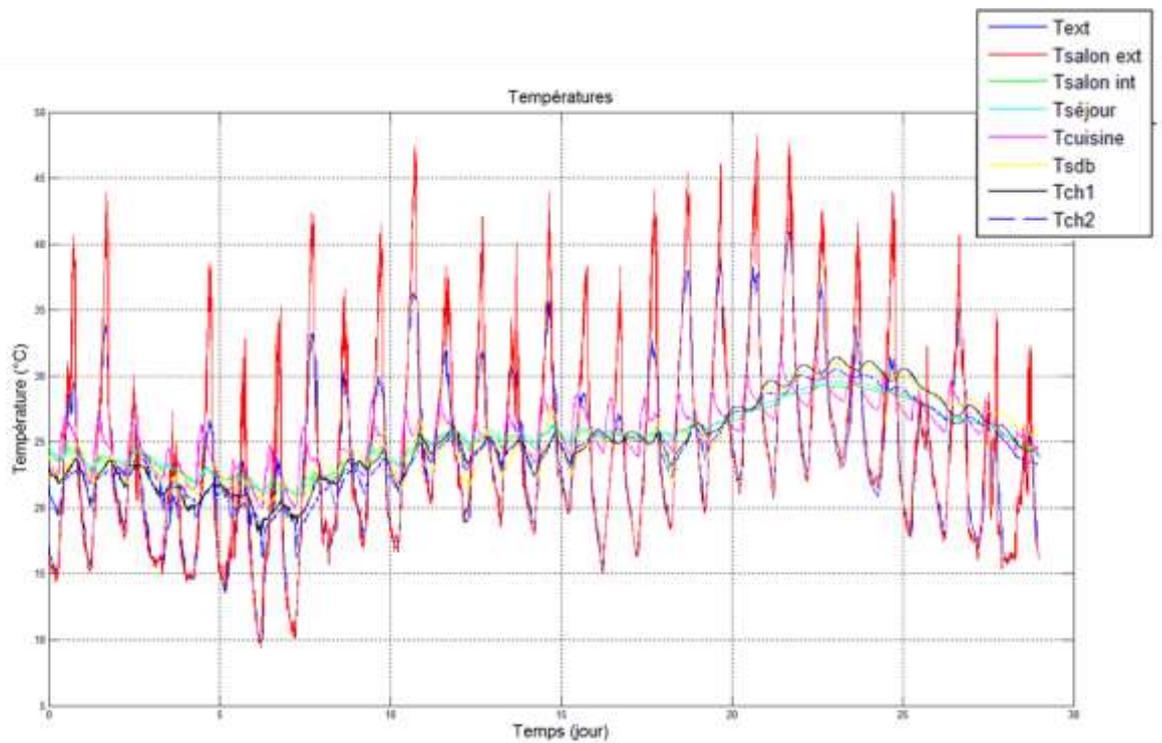
Figure 9. Evolution des températures extérieures et dans les pièces instrumentées entre le 1 juin et le 30 juin 2017.

L'autre point intéressant qu'il est possible de mentionner est la forte inertie thermique de l'habitation. En effet, la Figure 9 montre de fortes variations de températures extérieures au mois de juin, allant de 10°C la nuit à 35°C en journée. Cependant, alors qu'aucun système de chauffage ni de climatisation n'est opérationnel durant cette période (la ligne chauffage d'appoint reste constante sur la Figure 12, et aucune consommation de bois n'a été notée), la température intérieure reste comprise entre 20°C et 25°C, avec néanmoins un pic entre 25°C et 30°C entre le 20 et le 28 juin.

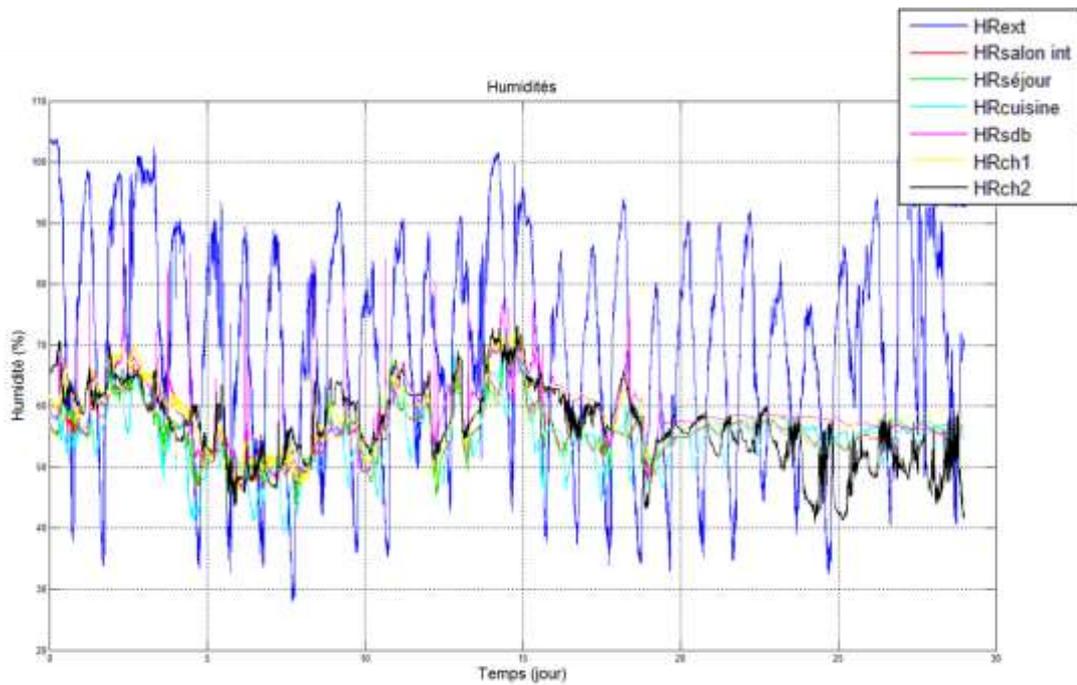
Figure 10. Evolution des humidités relatives extérieures et dans les pièces instrumentées entre le 1 juin et le 30 juin 2017.

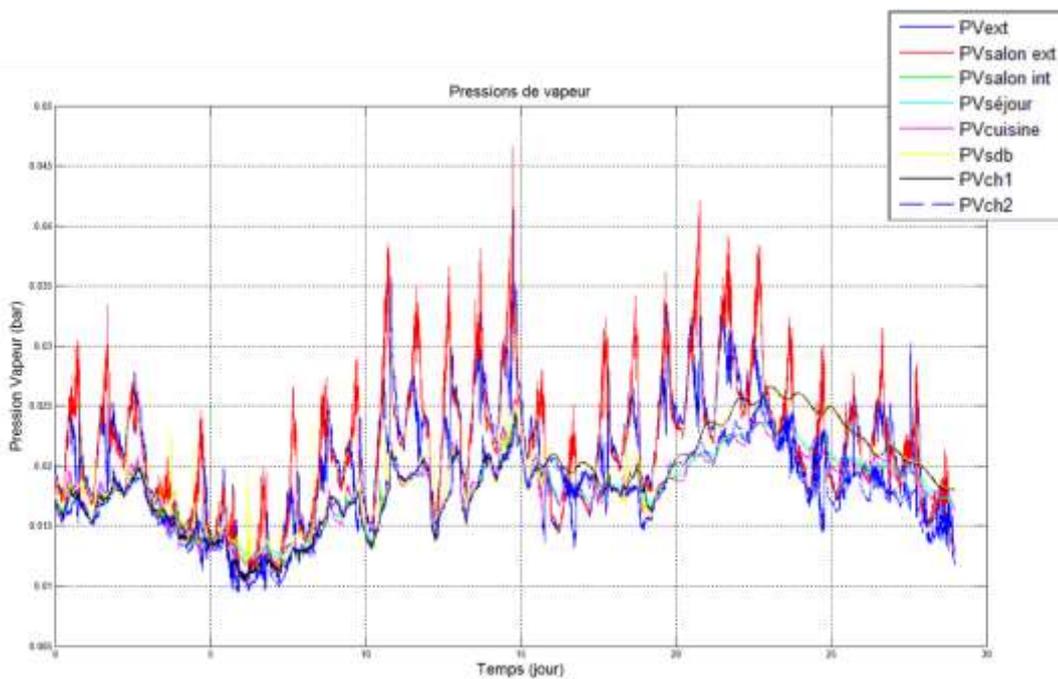
Figure 11. Evolution des pressions de vapeur extérieures et dans les pièces instrumentées entre le 1 juin et le 30 juin 2017.

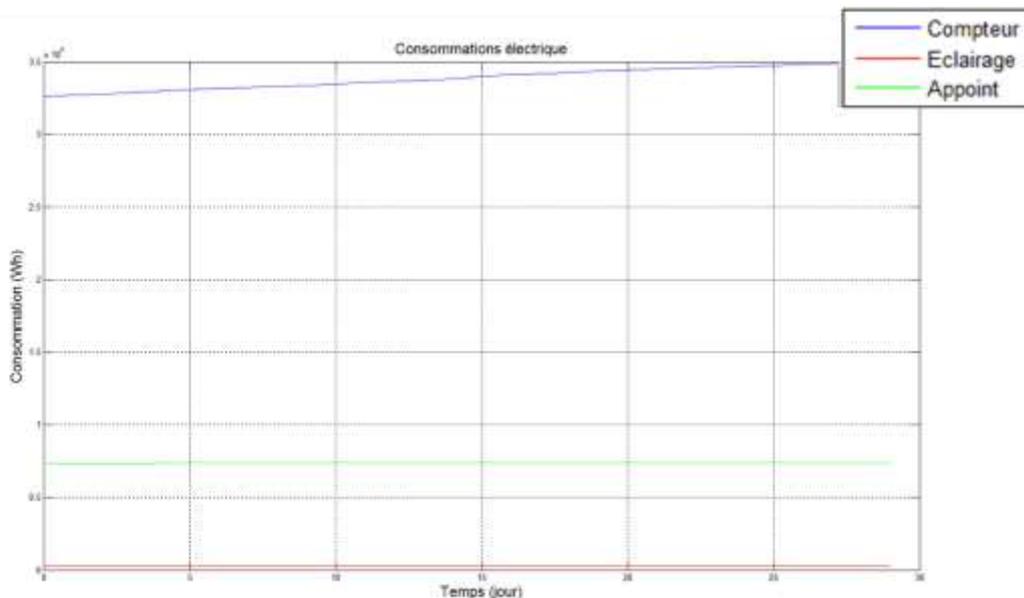
Figure 12. Evolution des consommations électriques entre le 1 juin et le 30 juin 2017.

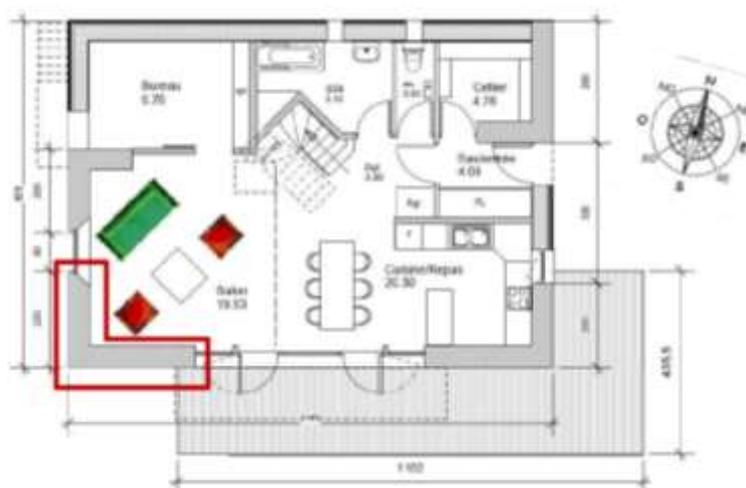
Figure 13. Présentation du mur instrumenté (encadré rouge)

Le mur qui a été instrumenté durant sa construction est encadré en rouge sur la Figure 13. Notre choix s'est porté sur ce mur car son exposition (sud-ouest) le rend propice à de grandes variations de températures et d'hygrométrie. Les deux parties du mur ont été instrumentées. Elles seront désignées par la suite par « mur sud » et « mur ouest ».

Ces murs sud et ouest ont été instrumentés avec des sondes de teneurs en eau CS616 et des CS215 de la marque *Campbell Scientific*. Ces capteurs ont été placés à mi-hauteur dans les murs, soit à $2\text{ m} \pm 1\text{ cm}$ de hauteur.

Les sondes de teneur en eau CS616 sont placées perpendiculairement au front d'humidité. Dans chacun des murs, nous avons placé une CS616 à $10\text{ cm} \pm 1\text{ cm}$ de la surface intérieure de la maison, une autre à $25\text{ cm} \pm 1\text{ cm}$ de profondeur, au cœur du mur, puis une à $10\text{ cm} \pm 1\text{ cm}$ de la surface extérieure du mur. Ces sondes ont été placées à 40 cm des extrémités du mur pour s'affranchir des effets de bords. De même, elles ont été positionnées en quinconce pour éviter toutes perturbations électromagnétiques entre elles. Elles ont, de plus, été posées sur un lit de terre tamisée d'un centimètre d'épaisseur puis recouvertes par un autre centimètre de terre fine pour les protéger des gros granulats qui pourraient les endommager pendant la phase de damage.

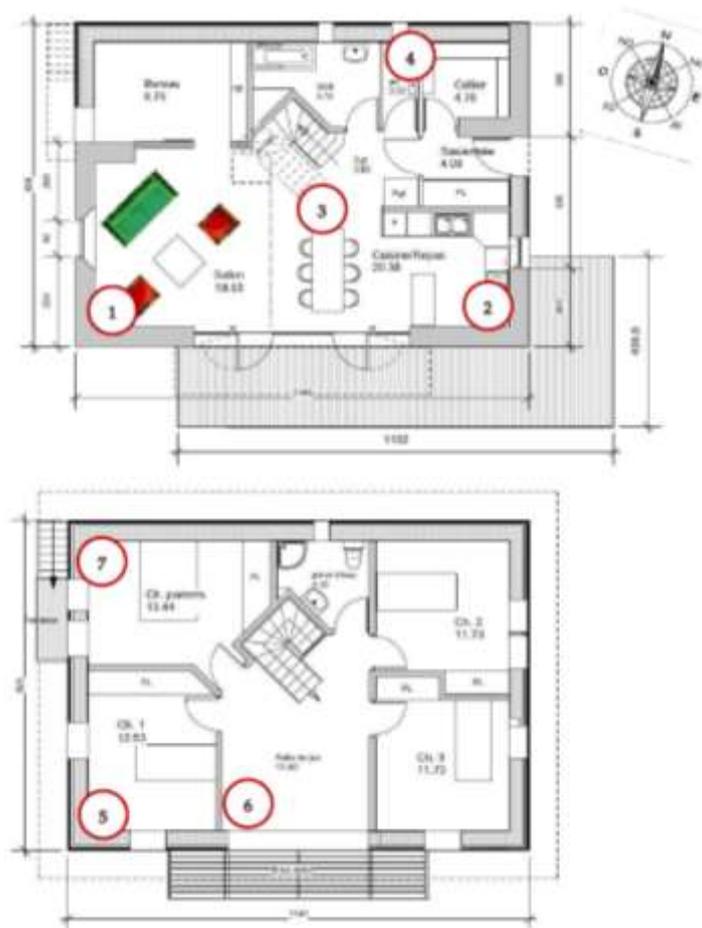
Figure 14. Placement des sondes USB dans la maison sur les plans du rez de chaussées (en haut) et de l'étage (en bas) de la maison.

Pour ne pas encombrer l'intérieur de la maison avec un capteur filaire qui ressort sur l'extérieur, nous avons remplacé celui-ci par un capteur de température et humidité relative USB sans fil. Leur répartition est présentée sur le schéma de la Figure 14 (points rouge).

Quatre capteurs sont placés au rez-de-chaussée tandis que trois autres sont installés à l'étage. Le premier capteur remplace la CS215 dont il est question précédemment ; le deuxième est situé à l'angle

sud-est afin de vérifier si l'on a une différence notable de température entre l'est et l'ouest ; le capteur 3 est placé à l'immédiate proximité du poêle de masse (non représenté sur le plan) ; le quatrième est quant à lui placé en face nord ; le cinquième est placé, comme le premier à l'angle sud-ouest de la maison afin de voir si l'on observe une différence de température entre le rez-de-chaussée et l'étage à ce même angle, la sixième est placé en façade sud et le septième et dernier à l'angle nord-ouest.

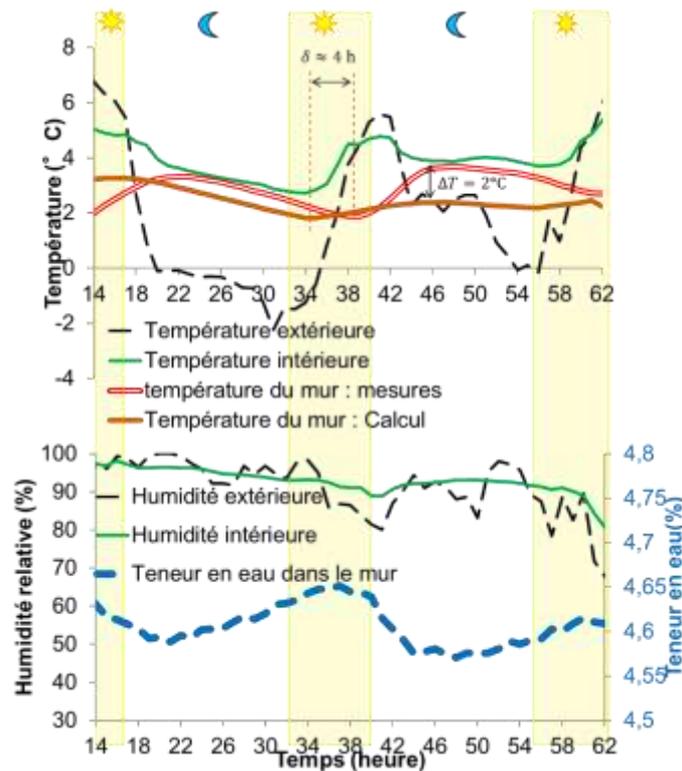
Figure 15. Humidités relatives et températures extérieures (noir), intérieures (vert) ; températures mesurée (rouge) et calculée avec un modèle purement thermique (marron) au milieu du mur ouest ; teneur en eau mesurée au milieu du mur ouest (bleu). Les soleils correspondent aux périodes de jour et les lunes aux périodes de nuit.

La comparaison entre les mesures à l'intérieur et à l'extérieur, reportée en Figure 15, montre que l'humidité relative et les variations de température à l'intérieur de la maison sont fortement réduites, bien que cette dernière soit vide et non chauffée. De plus, un décalage de température d'environ 3 heures est observé, et la température moyenne intérieure est supérieure de $2,1^{\circ}\text{C}$ à celle de l'extérieur. Ces résultats tendent à prouver les capacités de contrôle passif de ce bâtiment, mais il faut plus d'informations pour conclure sur le rôle bénéfique des murs de terre.

Considérons alors les processus qui se produisent à l'intérieur du mur en pisé instrumenté. Pour faciliter l'analyse, la température mesurée au milieu de la paroi est comparée à celle prédite par un calcul unidimensionnel purement thermique. L'équation thermique est résolue avec le code de calcul COMSOL Multiphysics® en utilisant le module PDE. Les simulations sont faites pour une géométrie 1D de longueur $L = 0,5 \text{ m}$ (direction x). Il représente une section transversale latérale du mur testé. La capacité thermique et la conductivité thermique sont pris respectivement égaux à $1100 \text{ kJ/m}^3/\text{K}$ et

1,01 W/m/K, qui sont les valeurs mesurées au laboratoire pour cette terre à 20°C et $w = 4,65\%$ (méthode du fil chaud). Les conditions aux limites des simulations sont établies en fonction de mesures intérieures et extérieures et sont calculées en supposant un coefficient de transfert thermique de 15 W/m²/K, valeur commune pour les conditions de convection naturelle. Enfin, la condition initiale est extraite du résultat d'une pré-simulation, afin de prendre en compte le gradient de température initial à l'intérieur du mur.

Des différences significatives peuvent alors être observées entre les températures calculées et mesurées. Le calcul conduit logiquement à une température quasi constante au milieu du mur dont la valeur moyenne est égale à 2,4°C, qui est comprise entre les températures moyennes intérieure et extérieure. Ce lissage de température est dû à la densité et à l'épaisseur de la paroi qui conduisent à une forte inertie thermique. En comparaison, la température mesurée pendant les périodes nocturnes a tendance à être supérieure à celle calculée, tandis que l'inverse se produit pendant les périodes diurnes. Une déphasage (noté δ dans la Figure 15) d'environ 4 heures peut être observée entre les valeurs mesurées et calculées.

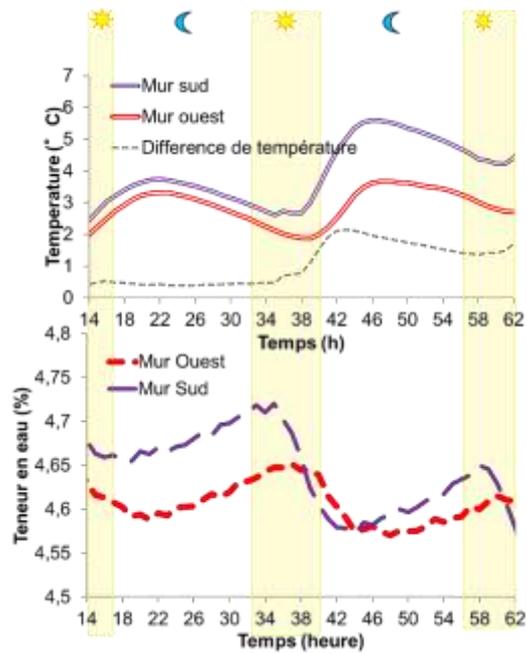
Figure 16. Comparaison des températures et des teneurs en eau dans les murs sud et ouest. Les soleils correspondent aux périodes de jour et les lunes aux périodes de nuit.

En fait, ce dernier point peut s'expliquer par l'absorption des radiations solaires par le mur. Une illustration de ce processus est présentée à la Figure 16, qui montre une différence significative entre la température mesurée dans les murs sud et ouest (jusqu'à 2°C). Ce qui vaut la peine d'être mentionné est que cette différence augmente fortement pendant les périodes de jour mais diminue lentement pendant la nuit. Par conséquent, même en hiver, lorsque les périodes d'ensoleillement sont limitées,

leur effet sur le réchauffement du mur se fait ressentir pendant une durée assez longue (plus d'une nuit dans l'exemple de la Figure 16).

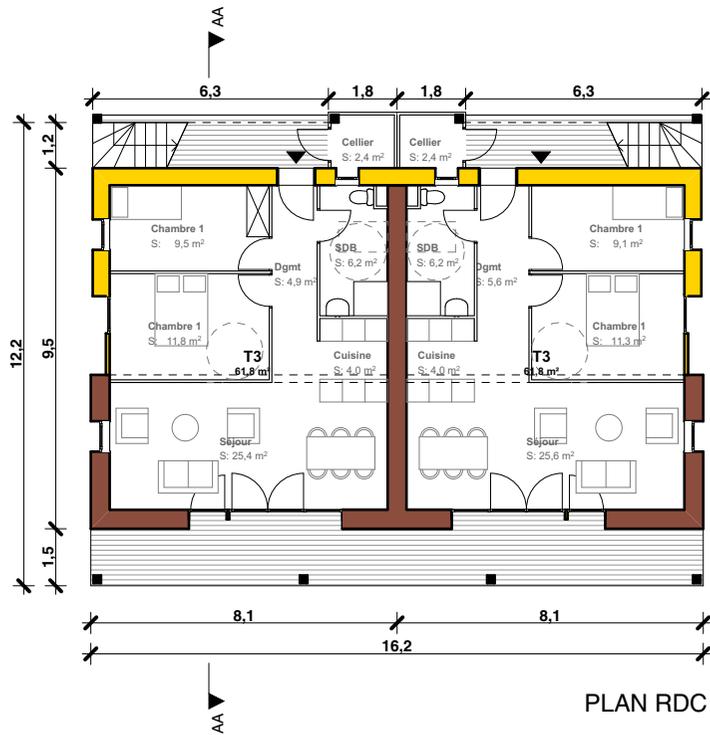
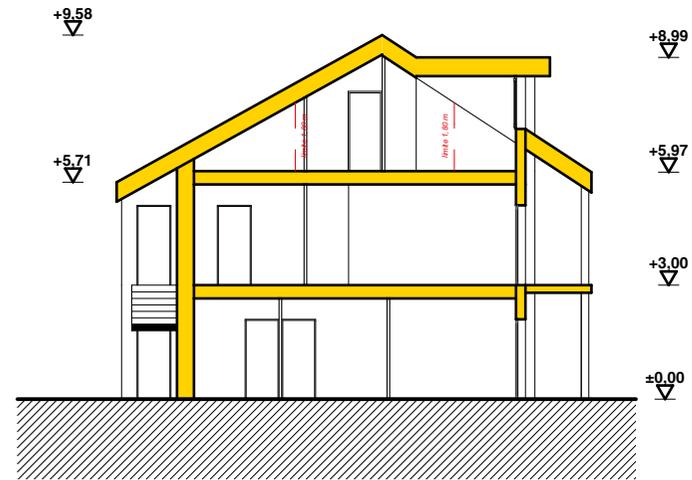
Plans

Calcul SRT
RDC 153,6 m²
R+1 : 153,6 m²
Combles 70,3 m²
TOTAL : 377,5 m²

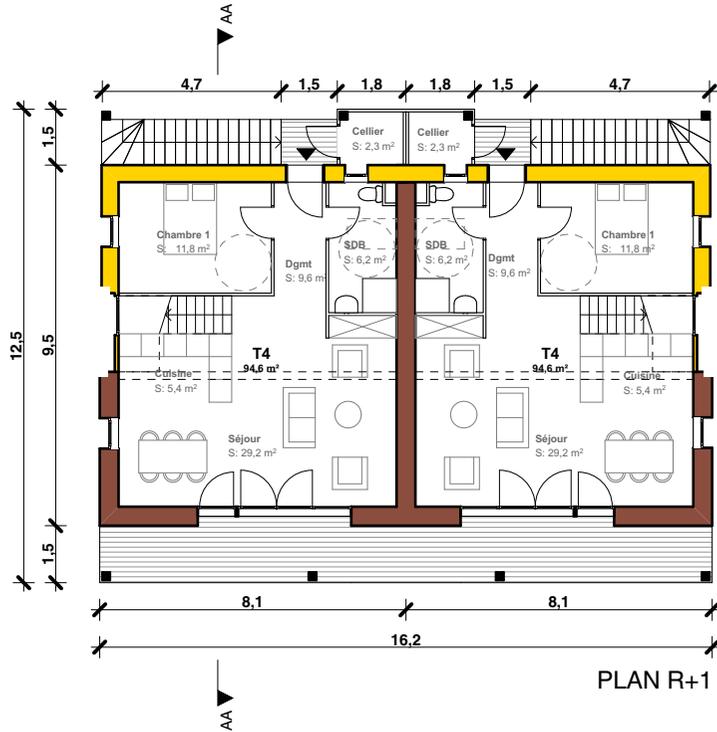
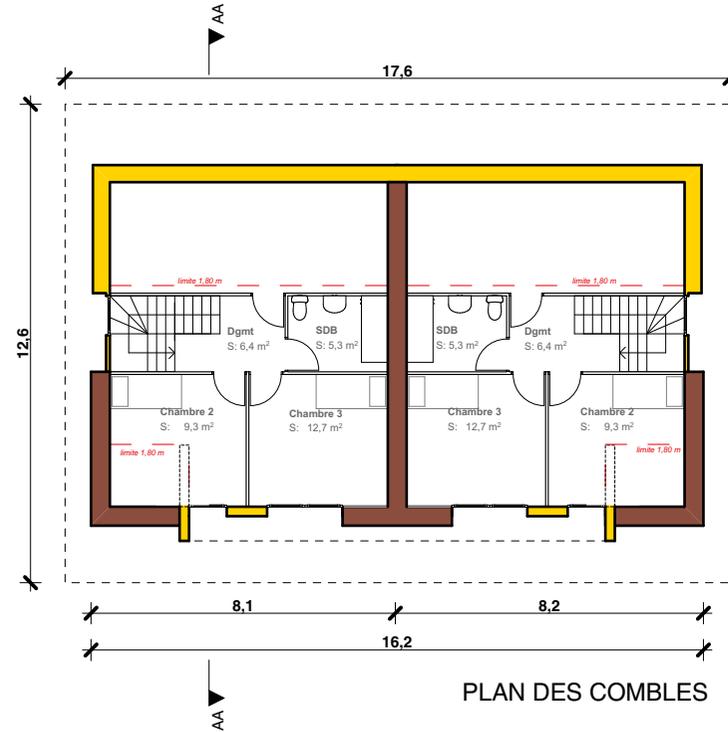
Plans

Calcul SRT
RDC 153,6 m²
R+1 : 153,6 m²
Combles 70,3 m²
TOTAL : 377,5 m²
